## निरीक्षण आख्या

कार्यालय परियोजना प्रबन्धक, गंगा प्रदूषण नियन्त्रण इकाई, उ० प्र० जल निगम(ग्रामीण),कानपुर के पत्रांक 193/डब्ल्यू-9/13 दिनांक 23.03.2024 एवं 266/एम-15ए/12 दिनांक 26.04.2024 के अवलोकन में अनुबन्ध सं० 14/जी०एम०/2018-19 के नमामि गंगे कार्यक्रम के अन्तर्गत 30 एमएलडी एसटीपी पनका से संबंधित बिछायी गयी सीवर लाइन के दौरान काटी गयी सड़क की फर्म द्वारा कराये जा रहे पुनर्स्थापना के कार्य का दिनांक 07.05.2024 को संयुक्त टीम द्वारा निरीक्षण किया गया। निरीक्षण के दौरान निम्नलिखित अधिकारी उपस्थित रहें-

सड़क पुनर्स्थापना के कार्य का स्थलीय निरीक्षण की आख्या बिन्दुवार निम्नवत है :-

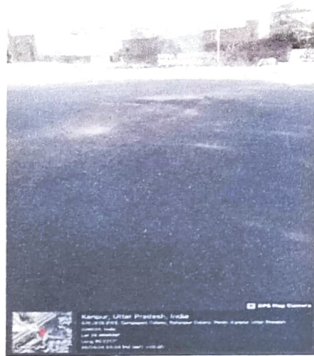
1. पी०एम० आवास योजना से कांशीराम चौराहे के पास, मैनहोल सं० 345 से मैनहोल सं० 62 के मध्य फर्म द्वारा वर्तमान में डीबीएम का कार्य करा दिया गया है लेकिन बिटुमिन कंक्रीट (टॉप कोट) का कार्य कराया जाना अभी भी शेष है। उक्त मैनहोलों के मध्य एक नग मैनहोल कवर सड़क के टॉप से उंचा पाया गया जिससे कोई भी अप्रिय घटना घटित हो सकती है। जिसे फर्म के प्रतिनिधि को सही कराने के निर्देश दिये गये थे, जो कि अभी तक फर्म द्वारा उक्त कार्य पूर्ण नहीं कराया गया है।

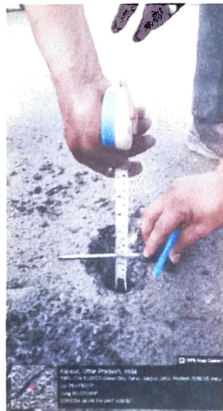
2. मैनहोल सं० 141 से लंका चौराहे के पास निर्मित मैनहोल सं० 133 के मध्य फर्म द्वारा काटी गयी सड़क पुनर्स्थापना का कार्य करा दिया गया है। उक्त सड़क की संयुक्त टीम द्वारा जाँच की गयी। जाँचोपरान्त बिटुमिन की मोटाई 70 मिमी के आस-पास पायी गयी (छायाचित्र निम्न है)। जबकि ड्राइंग के अनुसार उक्त की मोटाई 75 मिमी होनी चाहिये। टीम द्वारा फर्म के प्रतिनिधि को सही कराये जाने का निर्देश दिया गया।

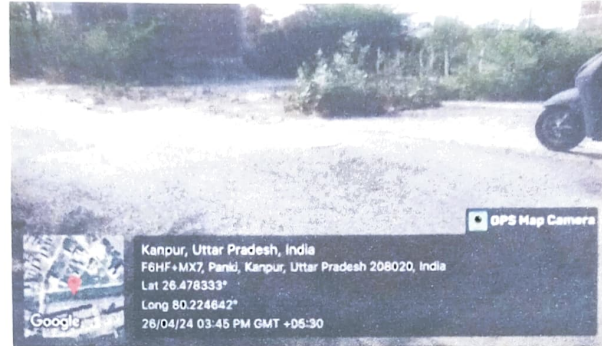
3. रामलीला मैदान के पास मैनहोल सं0 117 से मैनहोल सं0 122 के मध्य फर्म द्वारा डीबीएम का कार्य करा दिया गया है, परन्तु बिटुमिन कंक्रीट(टॉप कोट) का कार्य फर्म द्वारा अभी भी नहीं कराया गया है तथा उक्त सड़क पर दो नग मैनहोल कवर सड़क के टॉप से अधिक उँचे पाए गए, जिससे कोई भी अप्रिय घटना घटित हो सकती है। जिसे फर्म के प्रतिनिधि को सही कराने के निर्देश दिये गये थे, जो कि अभी तक फर्म द्वारा उक्त कार्य पूर्ण नहीं कराया गया है।

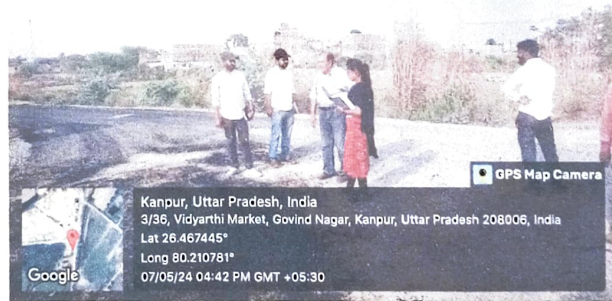
- i. बिटुमिन का कार्य कराये जाने पहले फर्म द्वारा डब्ल्यूएमएम सतह पर फैली हुई मिटटी की सफाई का कार्य उचित ढंग से नहीं किया जा रहा था। जिसे टीम द्वारा उचित ढंग से सफाई कराये जाने के निर्देश दिये गये। छायाचित्र निम्न है।

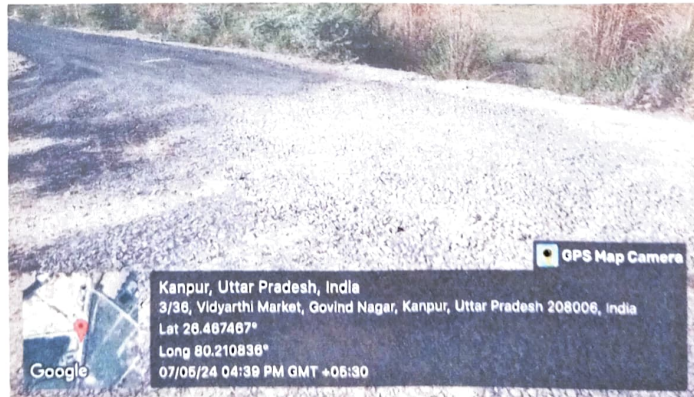
- ii. फर्म द्वारा कराये गये डब्ल्यूएमएम के कर््यों मे कुछ स्थानों पर स्टोन डस्ट की मात्रा कम पायी गयी जिसे टीम द्वारा सही कराये जाने के निर्देश दिये गये। छायाचित्र निम्न है।

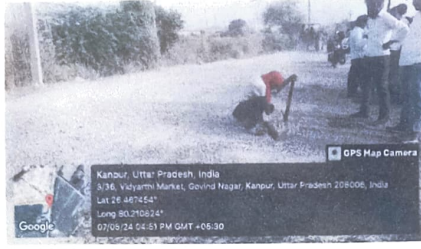
- iii. टीम द्वारा जी0एस0बी0 व डब्ल्यूएमएम की संयुक्त मोटार्ई की जॉच की गयी जॉचोपरान्त उक्त की मोटार्ई ड्राइंग के अनुसार 300 मिमी पायी गयी। छायाचित्र निम्न है।
