निरीक्षण आख्या

कार्यालय परियोजना प्रबन्धक, गंगा प्रदूषण नियन्त्रण इकाई, उ० प्र० जल निगम(ग्रामीण),कानपुर के पत्रांक 170/डब्ल्यू-9/11 दिनांक 18.03.2024 के अवलोकन में अनुबन्ध सं० 14/जी०एम०/2018-19 के नमामि गंगे कार्यक्रम के अन्तर्गत 30 एमएलडी एसटीपी पनका से संबंधित बिछायी गयी सीवर लाइन के दौरान काटी गयी सड़क की पुनर्स्थापना के सम्बन्ध में दिनांक 20.03.2024 को कार्य स्थल का संयुक्त टीम द्वारा निरीक्षण किया गया। निरीक्षण के दौरान निम्नलिखित अधिकारी उपस्थित रहें—

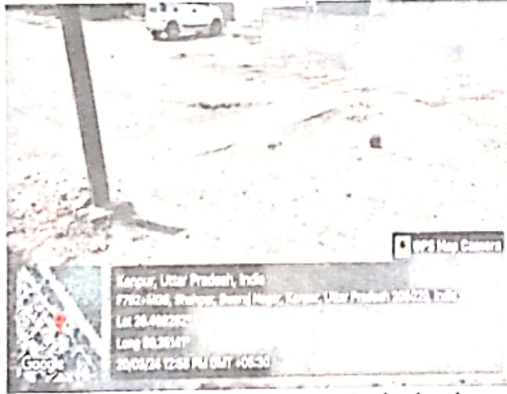
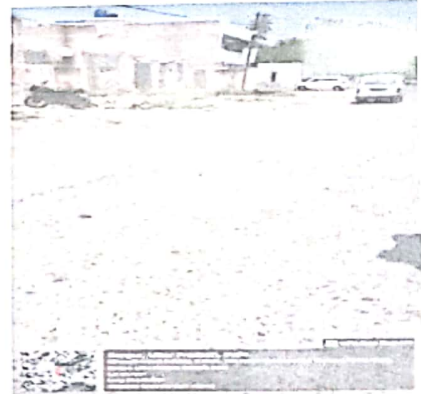
1. एम०आई०जी० कैनल सड़क पर मैनहोल सं० 252 से मैनहोल सं० 214 के मध्य फर्म के साइट इंजीनियर द्वारा अवगत कराया गया कि केवल जी०एस०बी० व डब्ल्यू०एम०एम० का कार्य फर्म के०आर०एम०पी०एल० द्वारा कराया गया था। तदोपरान्त पी०डब्ल्यू०डी० द्वारा आर०सी०सी० सड़क का निर्माण करा दिया गया है।
2. एम०आई०जी० पनकी रोड पर मैनहोल सं० 187 से मैनहोल सं० 226 के मध्य फर्म द्वारा पुनर्स्थापित सी०सी० सड़क 2 स्थानों पर क्षतिग्रस्त पायी गयी। छायाचित्र निम्न है—

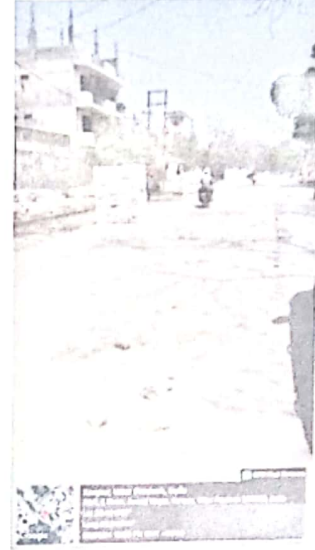
5. पनकी पोस्ट ऑफिस सड़क पर मैनहोल सं0 424 से मैनहोल सं0 426 के मध्य 4 से 5 स्थानों पर सड़क क्षतिग्रस्त पायी गयी। छायाचित्र निम्न है—

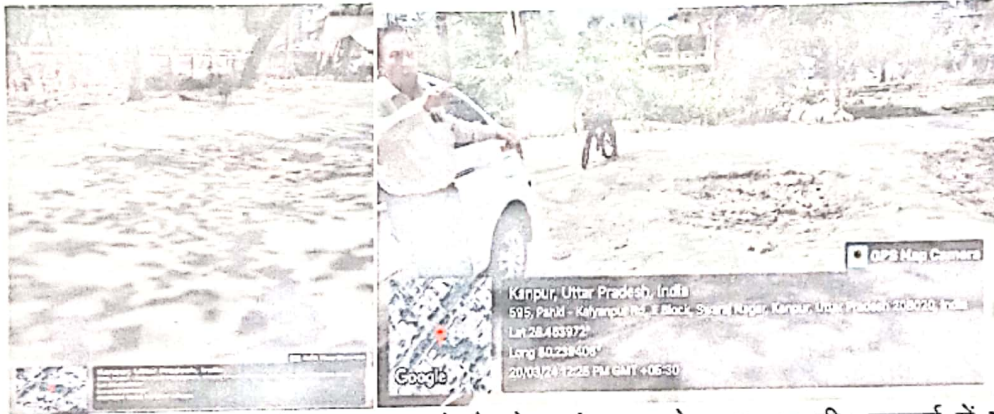
6. पनकी रेलवे साइडिंग की क्रासिंग के मैनहोल सं0 304 के पास लगभग 60 मी0 सड़क की पुनर्स्थापना का कार्य फर्म के0आर0एम0पी0एल0 द्वारा कराया जाना शेष है। छायाचित्र निम्न है—

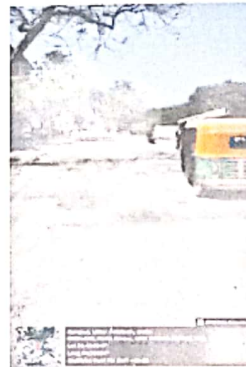
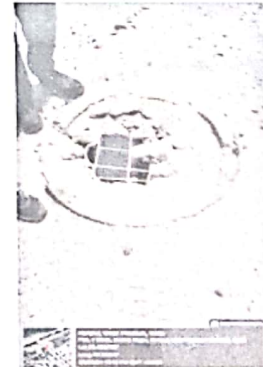
7. पनकी रेलवे सड़क पर मैनहोल सं0 307 से मैनहोल सं0 319 के मध्य 813 मी0 लम्बाई में फर्म मै0 के0आर0एम0पी0एल0 द्वारा सड़क पुनर्स्थापना का कार्य कराया गया, जो कि क्षतिग्रस्त हो गयी है। क्षतिग्रस्त के उपरान्त मैनहोल सं0 307 से लगभग 200 मी0 तक नगर निगम, कानपुर द्वारा पुनर्स्थापना का कार्य करा दिया गया है। अवशेष 613 मी0 में फर्म मै0 के0आर0एम0पी0एल0 द्वारा पुनर्स्थापना का कार्य कराया जाना शेष है तथा उक्त सड़क पर 1 नग मैनहोल कवर क्षतिग्रस्त पाया गया, जिससे अप्रिय घटना की संभावना बनी हुई है। साथ ही उक्त सड़क की फर्म द्वारा आई0जी0आर0एस0 शिकायत का निस्तारण लम्बित है। छायाचित्र निम्न है—

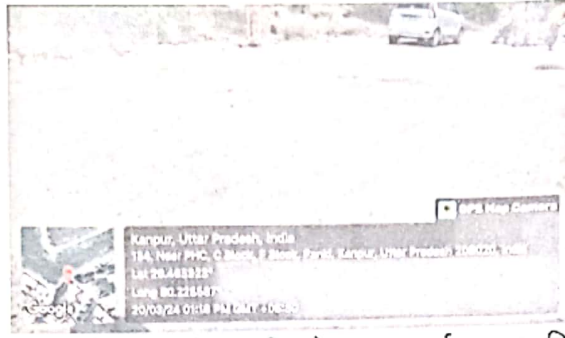
8. पनकी मंदिर से 4 एटीएम तिराहे के मध्य मैनहोल सं0 319 से मैनहोल सं0 328 के मध्य फर्म द्वारा लगभग 150 मी0 सड़क का पुनर्स्थापना का कार्य करा दिया गया है, जो कि उक्त सड़क 2 से 3 स्थानों पर क्षतिग्रस्त पायी गयी। छायाचित्र निम्न है—

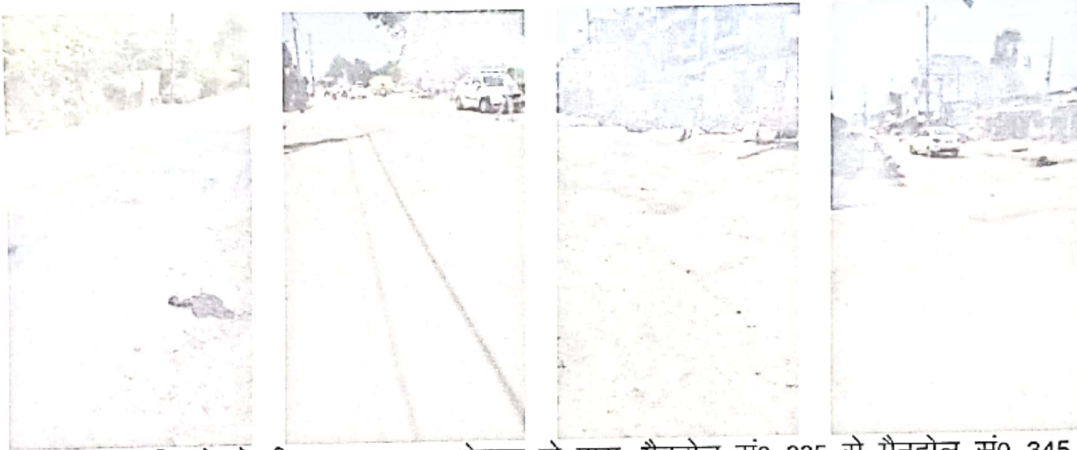
9. सुन्दर नगर आई0पी0एस0 से 4 एटीएम तिराहे तक फर्म द्वारा बिछयी गयी 800 मिमी डी0आई0के0 9 राइजिंग मेन लाइन की सड़क वर्तमान में सही पायी गयी।
10. 4 एटीएम तिराहे से गंगागंज तिराहे के मध्य, मैनहोल सं0 328 से मैनहोल सं0 335 के मध्य फर्म द्वारा पुनर्स्थापित सड़क 4 से 5 स्थानों पर क्षतिग्रस्त पायी गयी। छायाचित्र निम्न है—

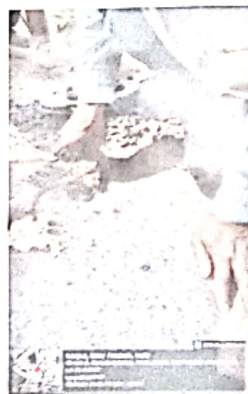
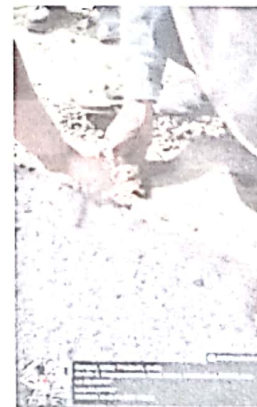
11. गंगागंज तिराहे से पी0एम0 आवास योजना के पास, मैनहोल सं0 335 से मैनहोल सं0 345 के मध्य निरीक्षण टीम द्वारा फर्म मै0 के0आर0एम0पी0एल0, कानपुर के साइट इंजीनियर की उपस्थिति में उक्त फर्म द्वारा की गयी सड़क पुनर्स्थापना के कार्य का दो स्थानों पर सड़क खुदाई कर जॉच की गयी जॉचोपरान्त सड़क की मोटाई क्रमशः 280 मिमी व 260 मिमी पायी गयी, जिसमें जी0एस0बी0 व डब्ल्यू0एम0एम0 क्रमशः 230 मिमी व 210 मिमी पायी गयी तथा बिटुमिन की मोटाई 50 से 60 मिमी पायी गयी, जब कि ड्राइंग के अनुसार सड़क की कुल मोटाई 375 मिमी होनी चाहिए। साथ ही उक्त सड़क अनड्यूलेशन की स्थिति में पायी गयी। छायाचित्र निम्न है—

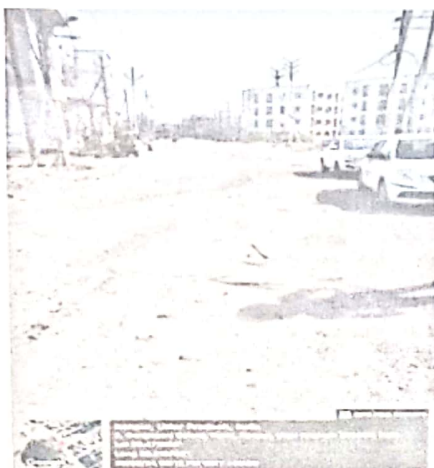
12. पी0एम0 आवास योजना से कांशीराम चौराहे के पास, मैनहोल सं0 345 से मैनहोल सं0 62 के मध्य उक्त फर्म द्वारा की गयी सड़क पुनर्स्थापना के कार्य विभिन्न स्थानों पर क्षतिग्रस्त की

अवस्था में पायी गयी। साथ ही उक्त सड़क पर दो मैनहोल कवर सड़क के टॉप से लगभग 6 से 8 इंच ऊँची पायी गयी जो कि किसी अप्रिय घटना का कारण बन सकती है। छायाचित्र निम्न है—

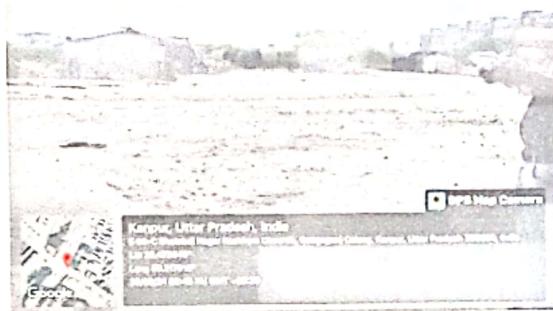
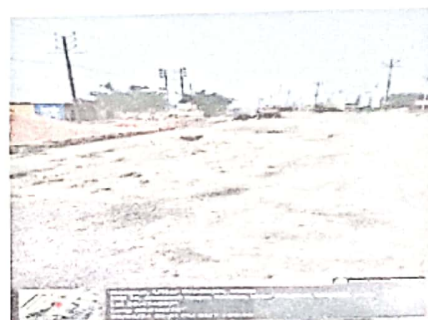
13. कांशीराम चौराहे से कैम्ब्रिज स्कूल की ओर, मैनहोल सं० 62 से मैनहोल सं० 1 के मध्य फर्म द्वारा पुनर्स्थापित सड़क कई स्थानों पर क्षतिग्रस्त की अवस्था में पायी गयी। छायाचित्र निम्न है—

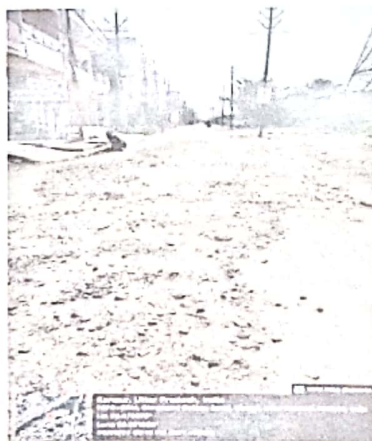
14. मैनहोल सं० 141 से लंका चौराहे के पास निर्मित मैनहोल सं० 133 के मध्य फर्म द्वारा काटी गयी सड़क का जी०एस०बी० व डब्ल्यू०एम०एम० का कार्य करा दिया गया है तथा बिटुमिन का कार्य कराया जाना शेष है। जिस कारणवश उक्त सड़क की फर्म द्वारा आई०जी०आर०एस० शिकायत का निस्तारण लम्बित है। छायाचित्र निम्न है—

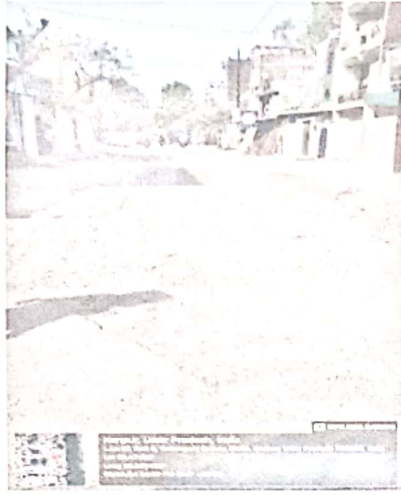
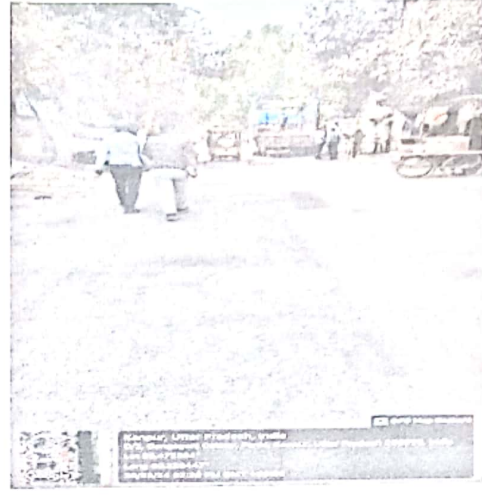
15. लंका चौराहा के मैनहोल सं० 133 से मैनहोल सं० 69 के मध्य (गंगागंज एरिया) फर्म द्वारा की गयी पुनर्स्थापित सड़क कई स्थानों पर क्षतिग्रस्त की अवस्था में पायी गयी। साथ ही अवगत कराना है कि उक्त सड़क से संबंधित फर्म द्वारा आई०जी०आर०एस० शिकायत का निस्तारण लम्बित है। छायाचित्र निम्न है—

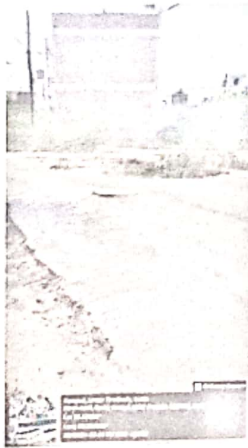
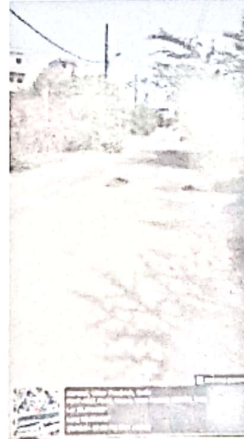
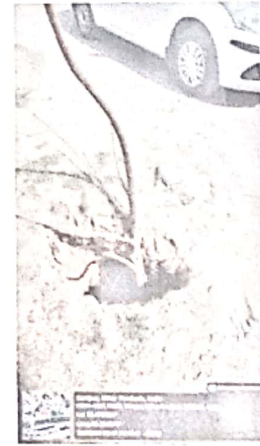
16. पनकी पावर हाउस सड़क के मैनहोल सं० 106 से रामलीला मैदान के मैनहोल सं० 117 के मध्य वर्तमान में सड़क सही स्थिति में पायी गयी। किन्तु चार से 5 स्थानों पर फर्म द्वारा निर्मित की गयी मैनहोल कवर सड़क के टॉप से ऊँची है, जिसके कारण कोई अप्रिय घटना घटित हो सकती है। साथ ही उक्त प्रकरण से संबंधित फर्म द्वारा आई०जी०आर०एस० शिकायत का निस्तारण लम्बित है।
17. रामलीला मैदान के पास मैनहोल सं० 117 से मैनहोल सं० 122 के मध्य फर्म द्वारा सड़क पुनर्स्थापना का कार्य कराया जाना शेष है। उक्त सड़क पर दो-तीन स्थानों पर बड़े-बड़े गड्ढे पाये गये, जिसके कारण कोई अप्रिय घटना घटित हो सकती है। साथ ही अवगत कराना है उक्त सड़क से संबंधित फर्म द्वारा आई०जी०आर०एस० शिकायत का निस्तारण भी लम्बित है। छायाचित्र निम्न है—

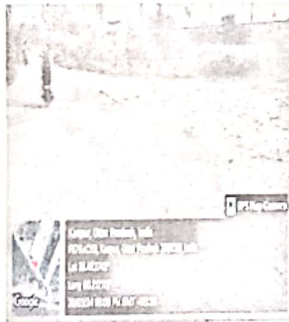
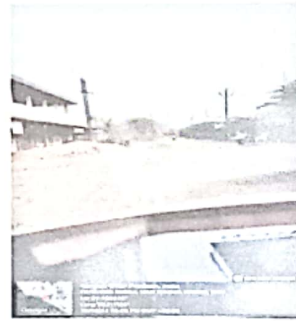
23. थर्मल नाला-ए से मैनहोल सं० 382 के मध्य फर्म द्वारा की गयी सड़क पुनर्स्थापना का कार्य पूर्ण रूप से क्षतिग्रस्त की अवस्था में पायी गयी उक्त सड़क के मरम्मत के संबंध में फर्म के साइट इंजीनियर को पूर्व में कई बार मौखिक रूप से निर्देशित भी किया गया है। छायाचित्र निम्न है-
